Procedono i lavori di recupero e valorizzazione dei ruderi della Villa Pirovano Visconti a Cassago Brianza e parallelamente il progetto di divulgazione culturale che li caratterizza, in forza del cofinanziamento da parte di Fondazione Cariplo

hic et nunc

di Laura Colombo, Silvia Ballardini,
Riccardo Nana

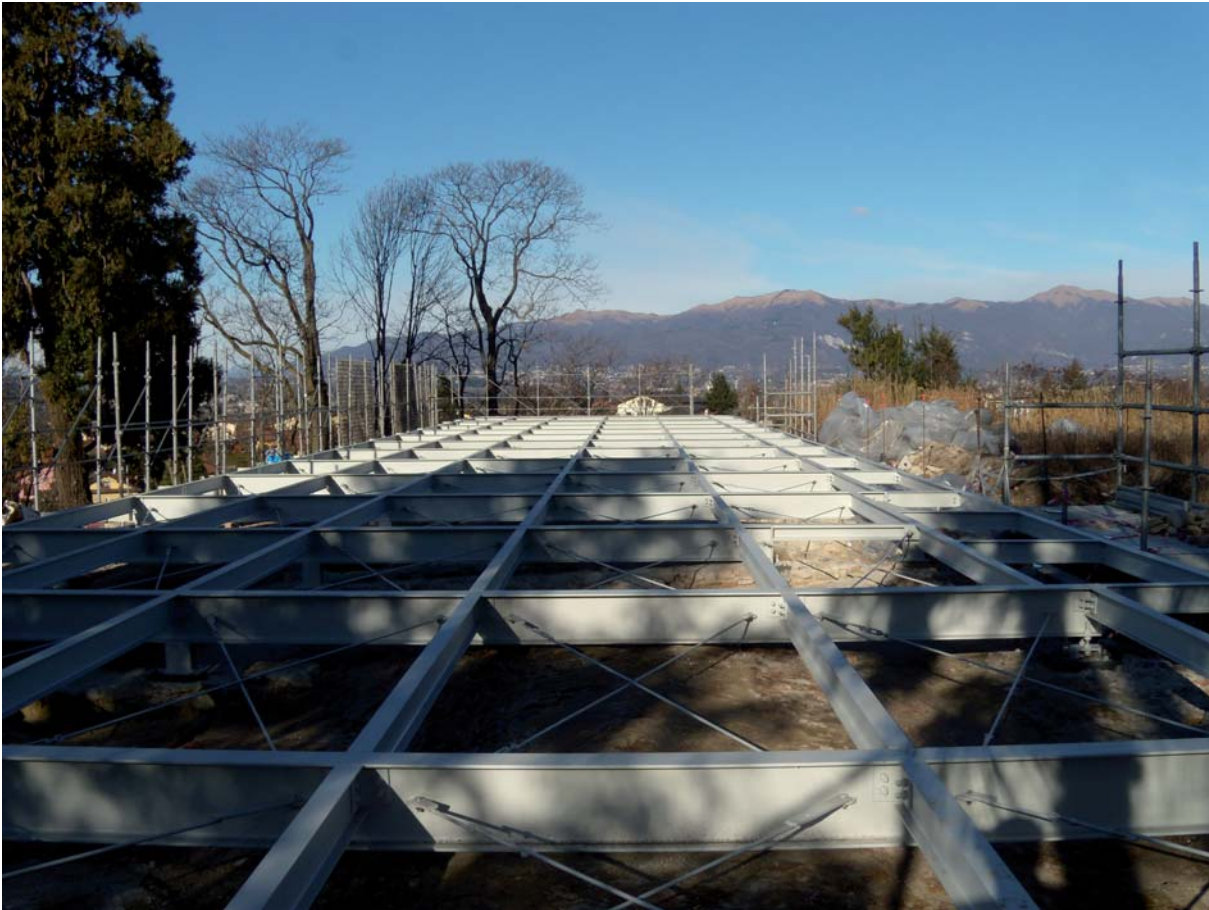
attraverso il recupero funzionale di alcuni spazi, di carattere espositivo, optando per la realizzazione di un volume completamente autonomo, ospitato all'interno della prima sala. Tale volume si discosta dalle murature lasciandone inalterate le superfici ed è costruito in vetro e acciaio corten.

La copertura è stata realizzata mediante un reticolo di profili metallici e da un manto in pannelli in alluminio, scelta tecnica che ha permesso di accorpere nello stesso pacchetto di copertura le esigenze di sostegno del manto impermeabile e di irrigidimento della struttura muraria.

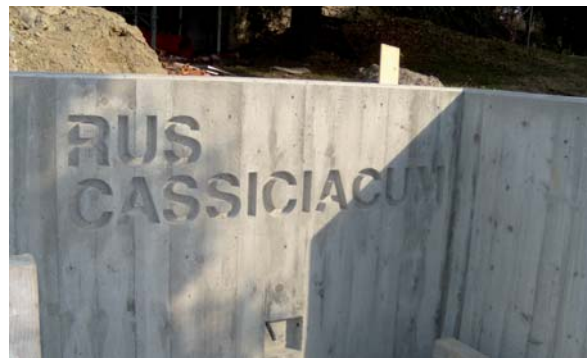
mantenere la copertura praticamente in piano, riducendo l'impatto visivo della stessa. Si è optato per una copertura che non si segnalasse oltre il bordo della copertura esistente, e l'esistente soglia in granito, che definiva il limite della terrazza, mantiene inalterato il suo ruolo di definizione del prospetto.
